天井にこんなシミありませんか？ 雨漏りかもしれません

雨漏り診断

雨漏りを放っておくとこんなに大変！

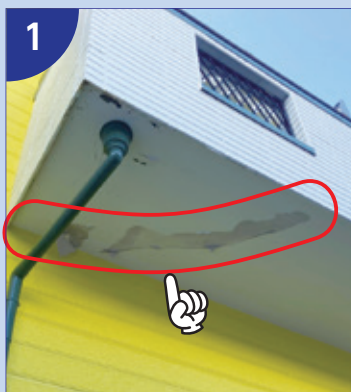
バルコニー下部に不自然な染みがある。

ペンキも剥がれていることが確認できます。

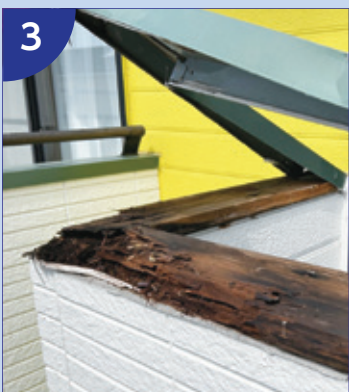
笠木を外したところ内部に水が浸入していることを確認。手摺を固定している釘穴から雨漏りし、内部が著しく腐食していました。

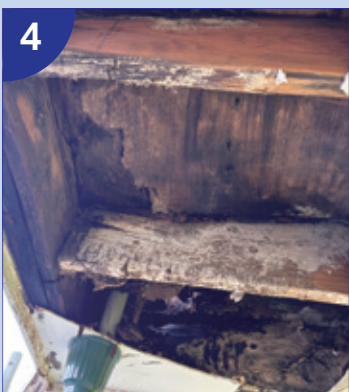
腐食は床全体にまで及び、修繕不可能な状態に至っていました。

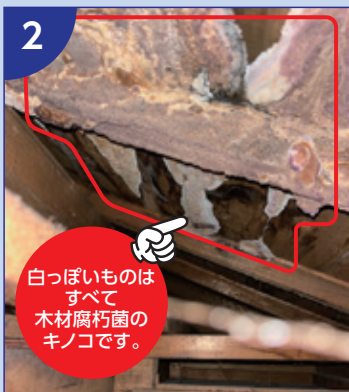
白っぽいものはすべて木材腐朽菌のキノコです。

天井ボードを剥がし内部を調べたところ雨漏りによる湿気でキノコがびっしり生えていました。

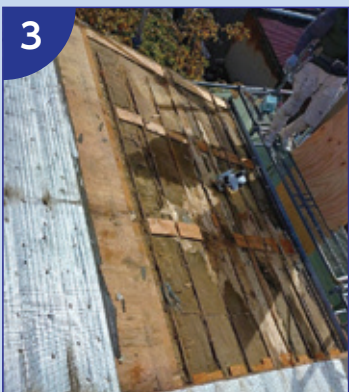
漏水箇所は腐食箇所上部の屋根部と断定し、屋根材を剥がしていきます。

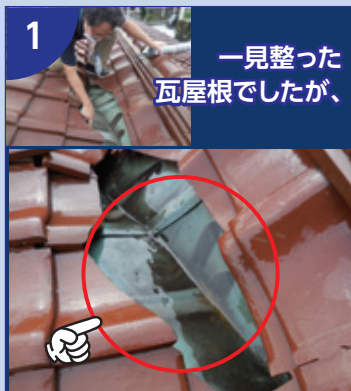
雨の日に天井から水が滴ってきた！

一見整った瓦屋根でしたが、

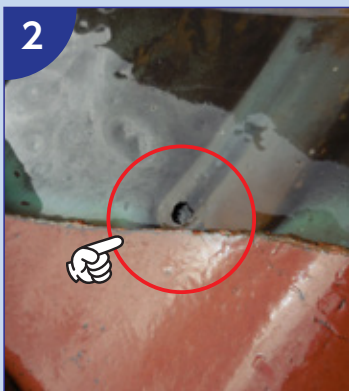
散水試験を行い、屋根と屋根が谷になっている部分で雨漏りが起きていることが分かりました。

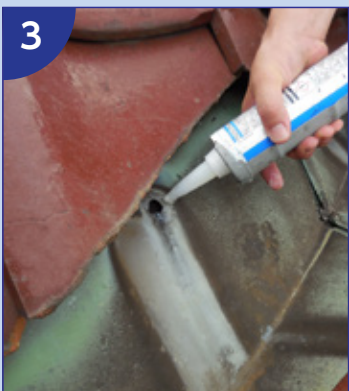
原因は、谷部分に使われている板金の経年劣化による穴でした。
